## ALTO MODULO

attraverso l'eccellente comportamento  
del Chiostro di S. Domenico  
durante il sisma

FABBRICATO: COMPLESSO DEL 1400 NEL CENTRO STORICO DELL'AQUILA

OGGETTO DELL'INTERVENTO: RECUPERO DEL CHIOSTRO  
NORD OVEST

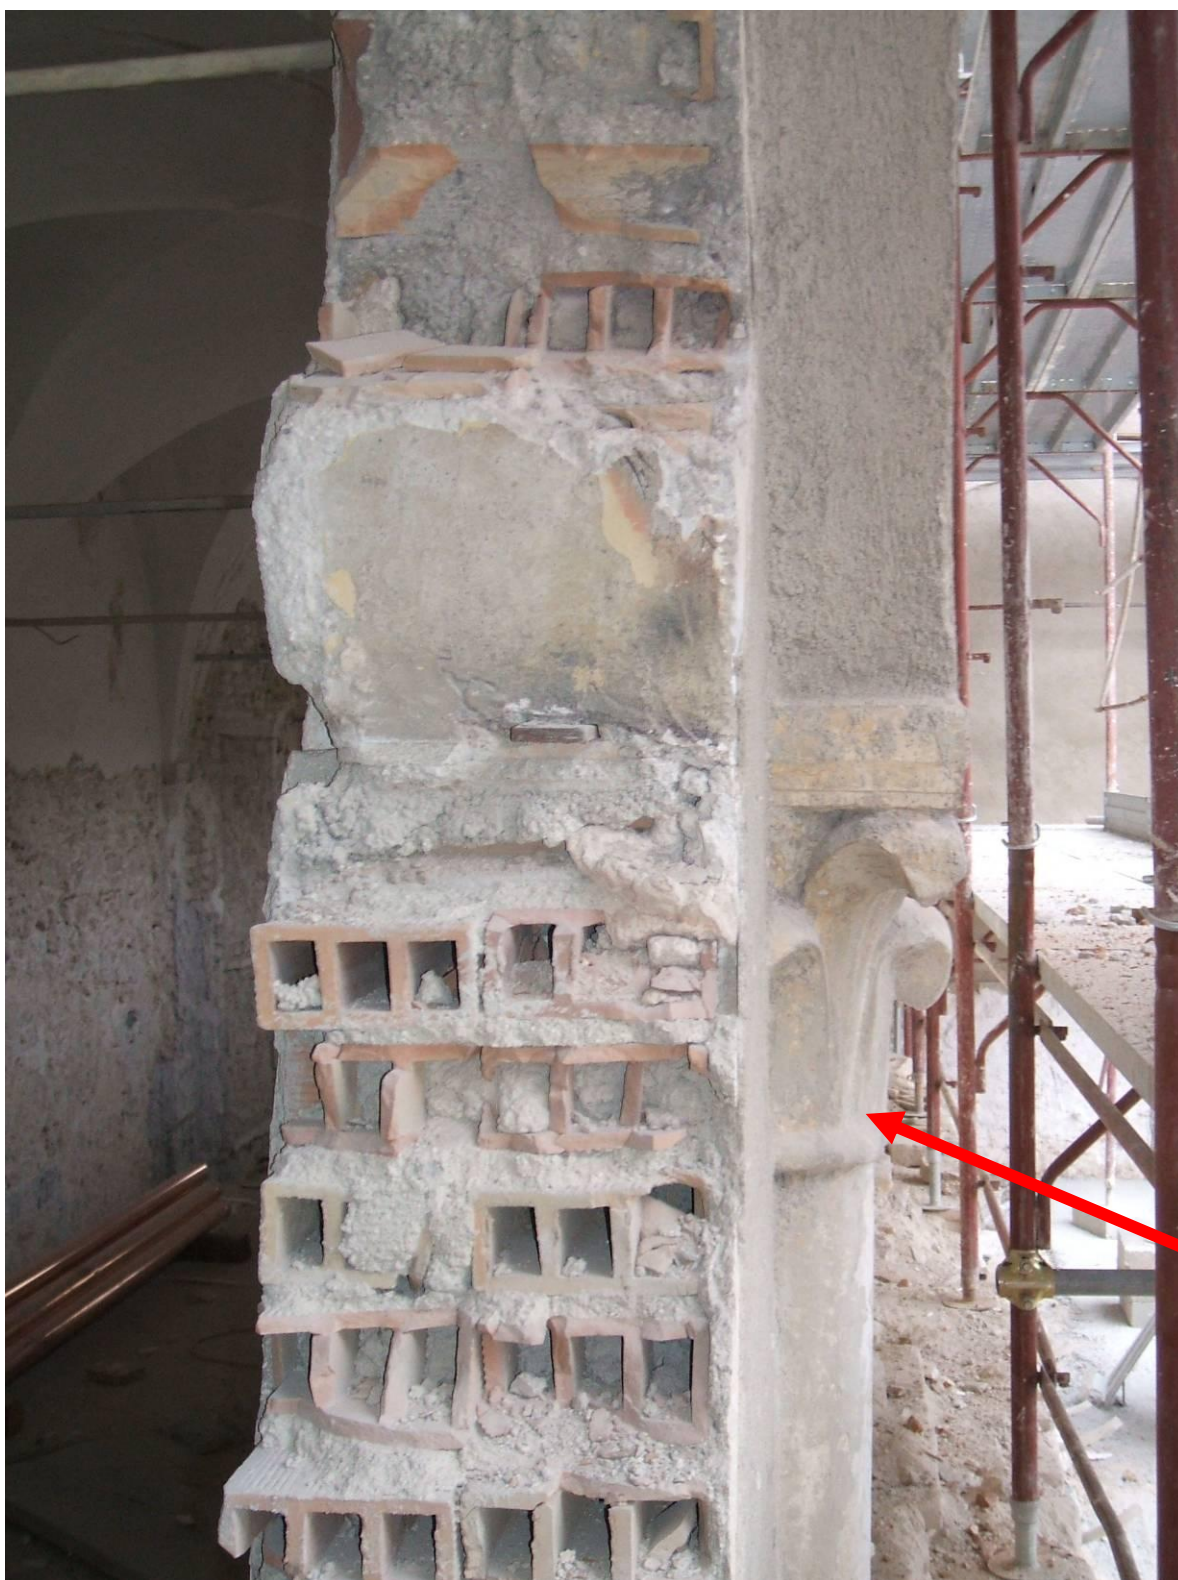
COLONNE INGLOBATE NELLA MURATURA

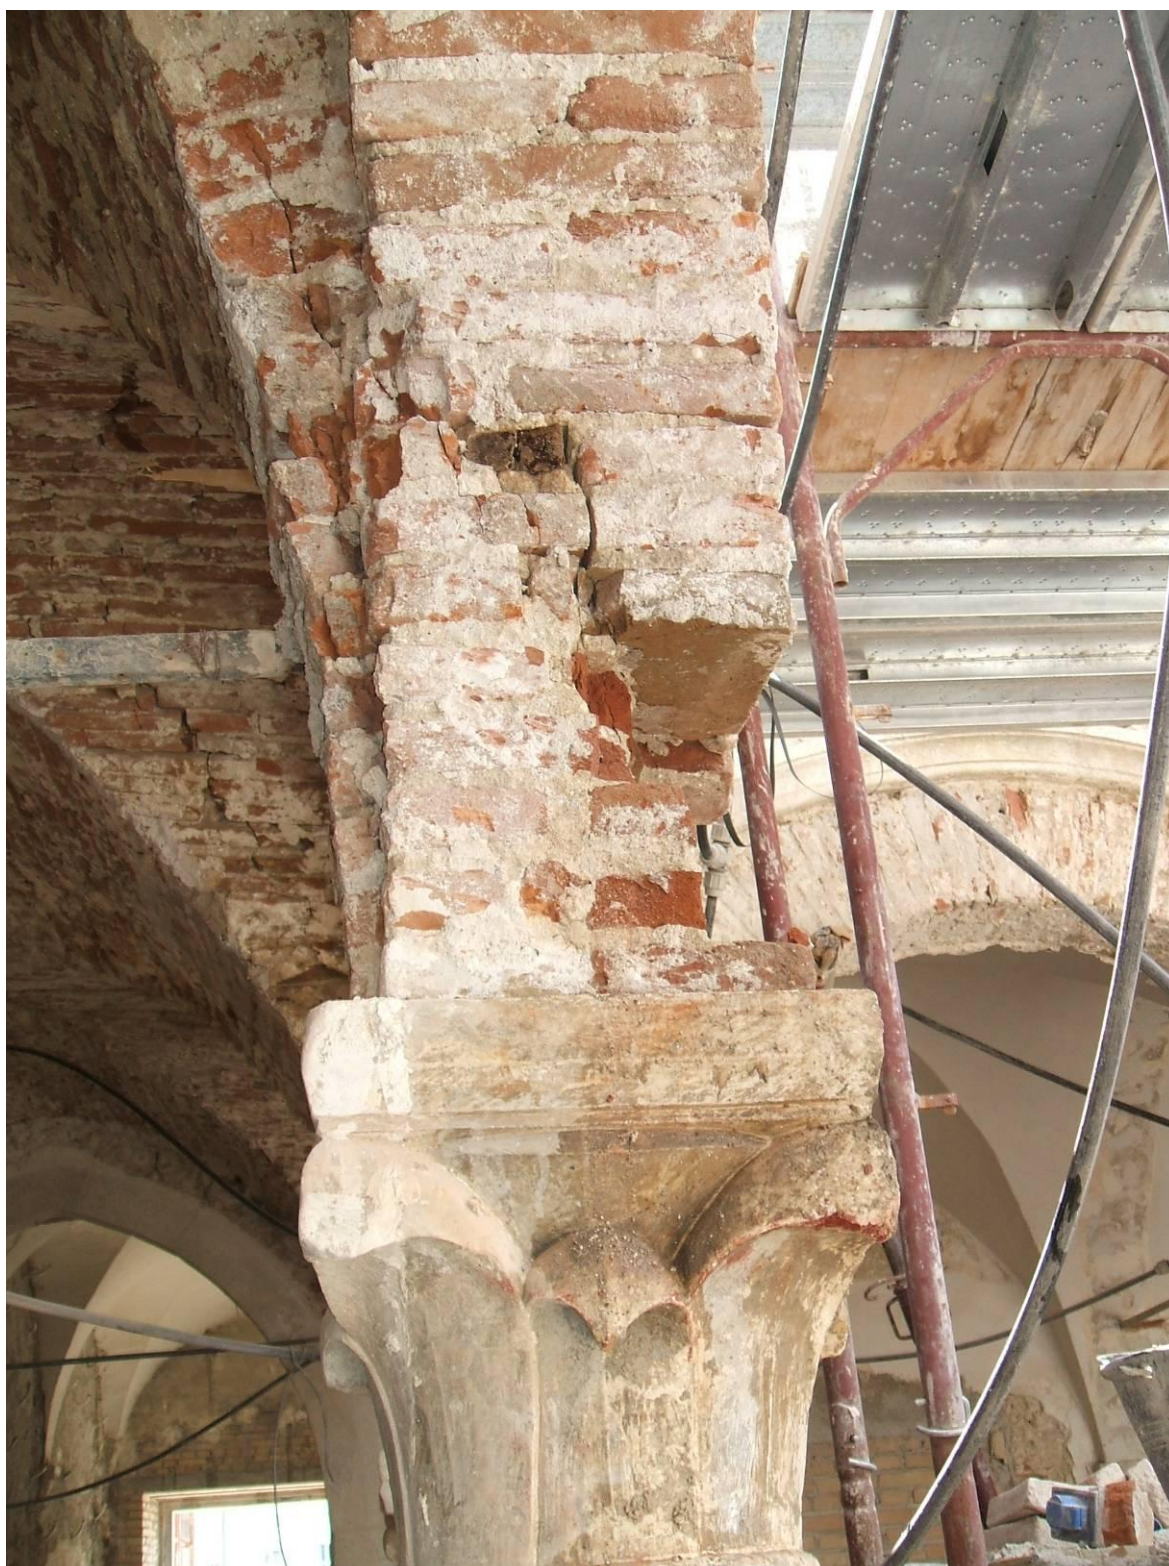
MURATURA FATISCENTE

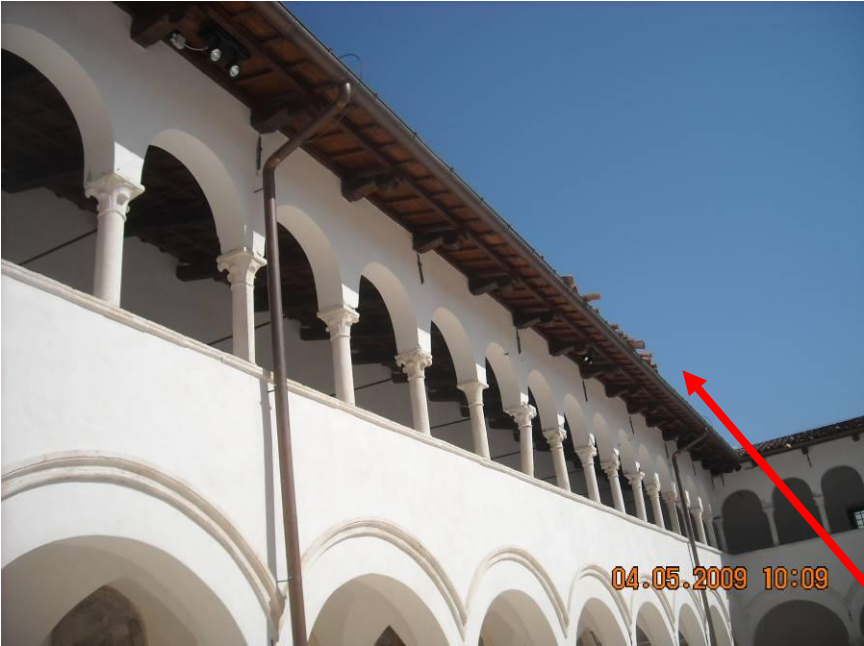
NOTARE TEGOLE
